**NOTE
D'INFORMATION**

N° 81-67 MA

**VÉHICULES
CX 2400 IE
et 2400 Carburateur**

**Liste des opérations de
réglages ou d'échanges
permises dans le
RESEAU**

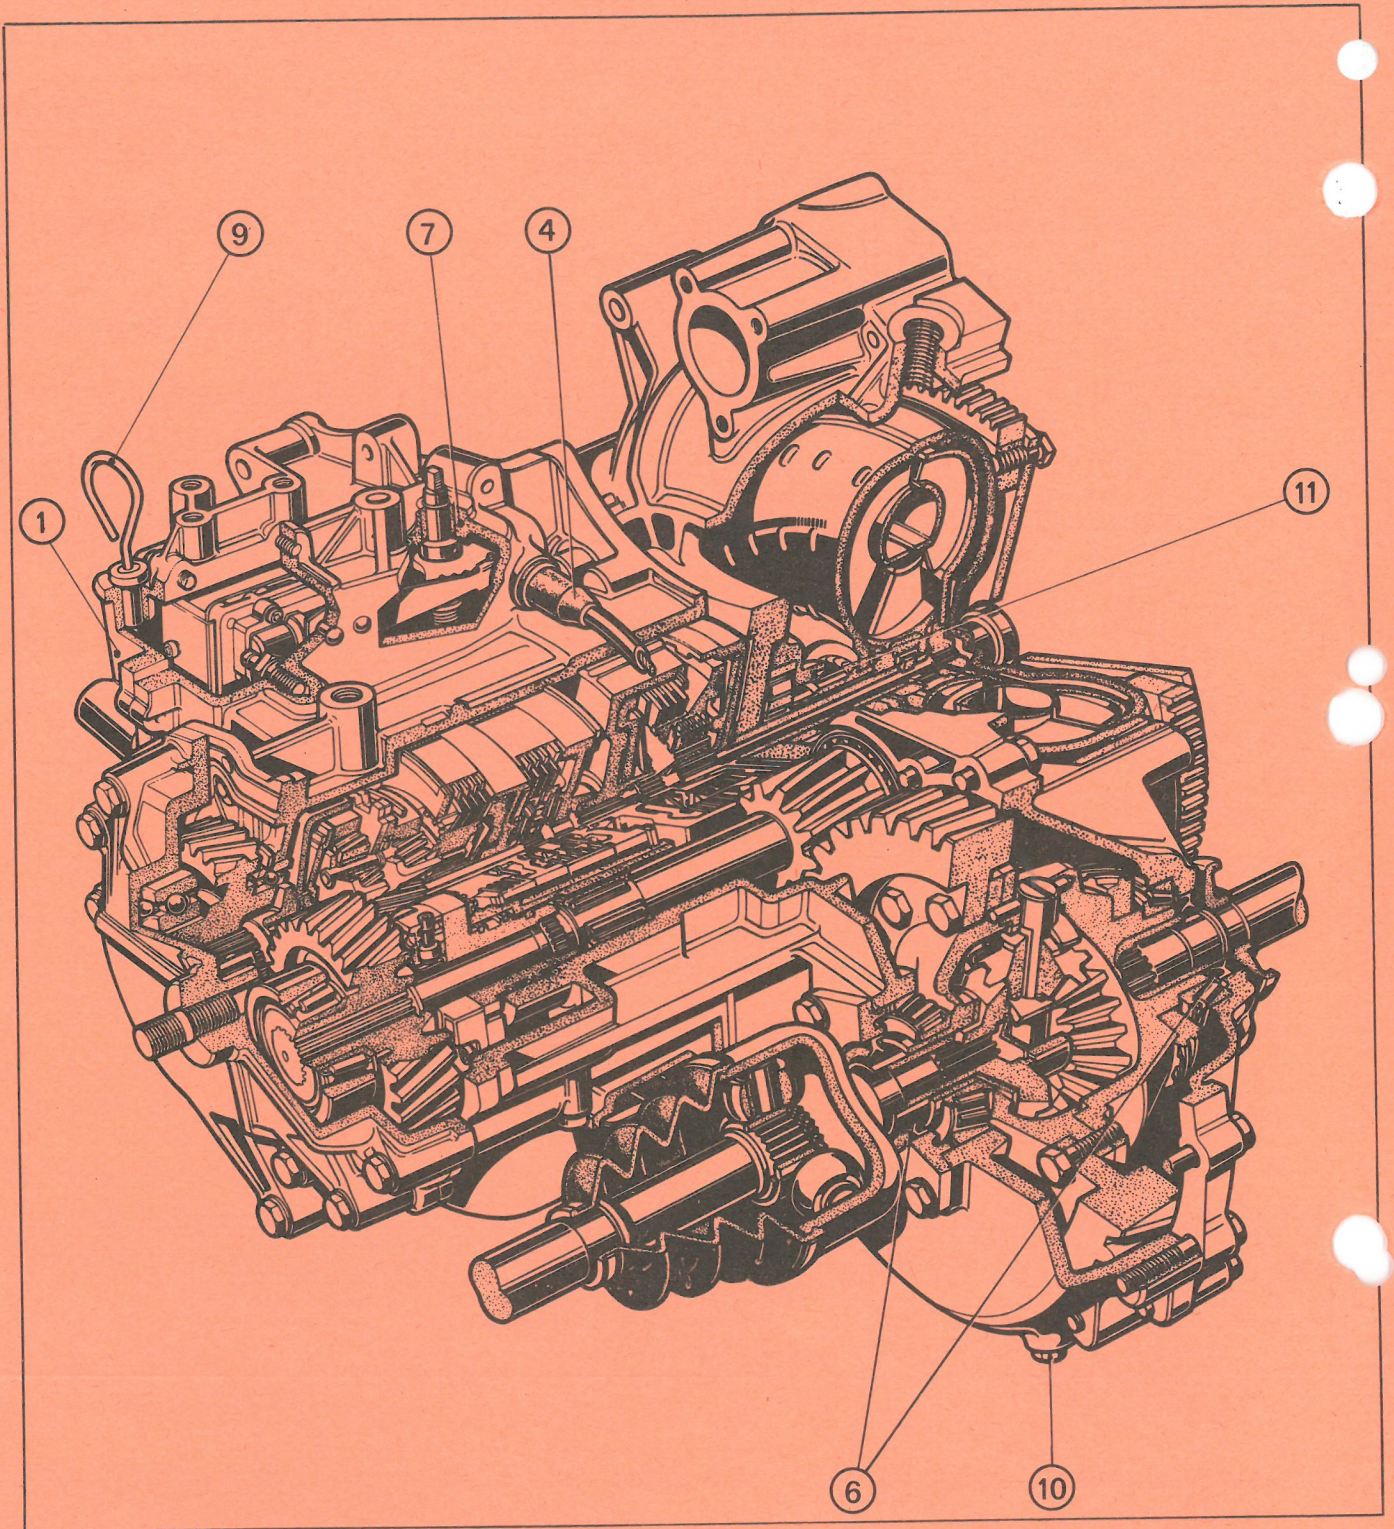
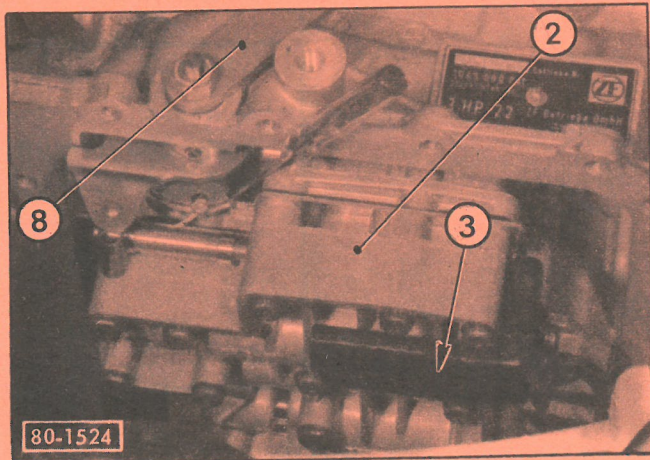
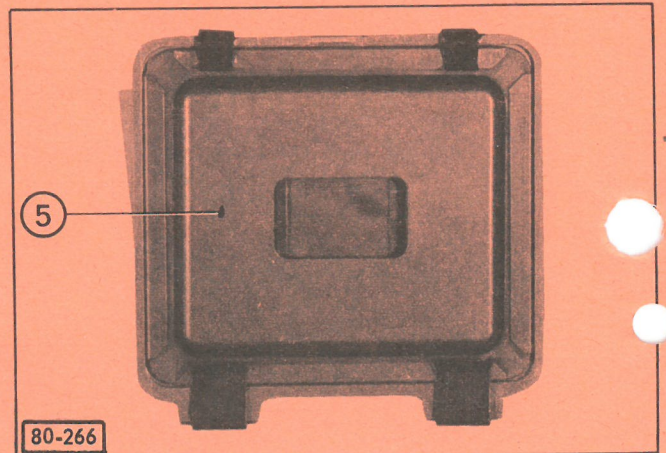
1. Dépose du carter **(1)** de bloc hydraulique, échange du joint de carter si nécessaire :
Opération nécessitée par une mauvaise étanchéité du plan d'appui du carter.
Voir opération N° MA. 352-1 du Manuel N° MAN 008507.
N° P.R. du joint de carter : 95 565 948.

2. Contrôle du calage du bloc hydraulique **(2)** : *Opération nécessitée par des plages de passage des vitesses non conformes.*
Voir opération N° MA. 352-1 du Manuel n° MAN 008507.

3. Positionnement ou échange de la tôle déflectrice **(3)** de bloc hydraulique : *Opération nécessitée par l'impossibilité de lecture du niveau d'huile boîte de vitesses à la position «P», ou le refoulement d'huile par le puits de jauge.*
N° P.R. de la tôle déflectrice : 95 565 946.

6. Echange des joints de sortie de différentiel **(6)** : *Opération nécessitée par une mauvaise étanchéité*
Voir opération N° MA. 352-1 du Manuel N° MAN 008507.
N° P.R. des joints : 26 126 739.

7. Echange du joint sur levier de sélection **(7)** : *Opération nécessitée par une mauvaise étanchéité*
N° P.R. du joint : 95 565 951.
8. Echange du levier de sélection **(8)** :
N° P.R. du levier : 95 565 944
N° P.R. de l'écrou de fixation : 95 565 945.

- Echange du joint de pompe à huile **(11)** : *Opération nécessitée par une mauvaise étanchéité et un écoulement d'huile par le carter de convertisseur.*
Voir Opération N° MA. 351-1 du Manuel N° MAN 008507.
N° P.R. du joint : 95 568 777.

4. Echange du câble de correction de charge (kick-down) **(4)**
Voir opération N° MA. 352-1 du Manuel N° MAN 008507.
(Le numéro P.R. du câble de correction de charge sera communiqué ultérieurement).

5. Echange de la crépine d'aspiration d'huile **(5)** :
N° P.R. de la crépine : 95 565 953
N° P.R. des agrafes de maintien : 95 565 954
Voir opération N° MA. 352-1 du Manuel N° MAN 008507.

9. Echange de la jauge d'huile **(9)** :
N° P.R. de la jauge : 95 562 649.
10. Echange des joints des vis de vidange **(10)** :
N° P.R. des joints : 22 456 009.
