AUTOMOBILES
CITROËN

NOTE
TECHNIQUE

N° 175 A

MODELES 1974

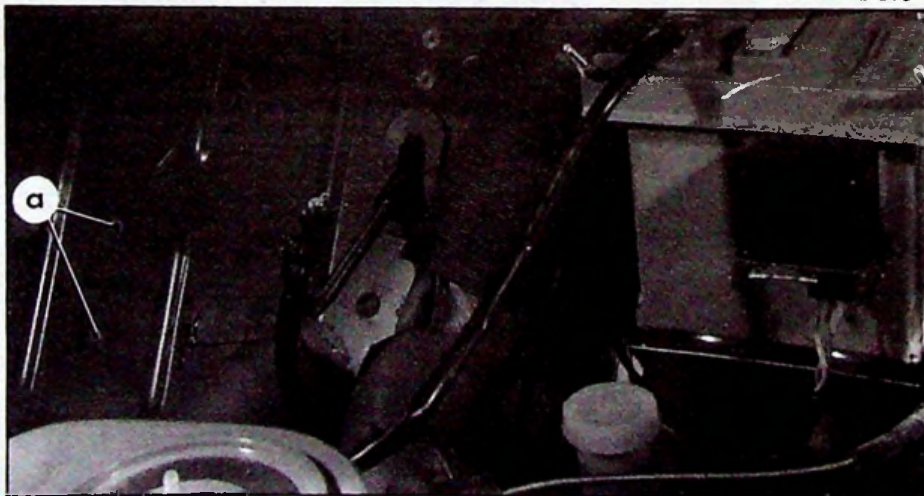
12 695

Sur les véhicules sortis depuis Septembre 1973, le régulateur de tension est fixé, sur la batterie, par des glissières.

Suite à la modification du régulateur de tension, les caisses et les tabliers fournis par le Département des Pièces de Rechange, ne comportent plus les trous de fixation du régulateur. Cependant leur emplacement est repéré par deux emboutis « a » pour permettre, après perçage en atelier, d'effectuer le montage antérieur à Septembre 1973.
