Le 24 Novembre 1976

VEHICULES

MOTEUR

Evolution

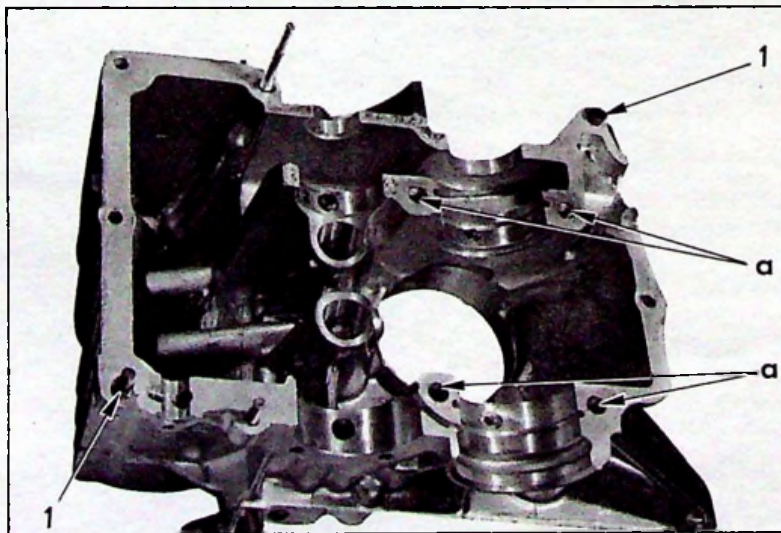
b) Depuis Octobre 1976, sur les moteurs tous types (435 cm³ et 602 cm³) l'étanchéité de l'assemblage des demi-carters moteur a été améliorée par :

- la pose de deux pieds de centrage (1),
- le remplacement, en « a » des quatre goujons par des vis,
- le plan de joint enduit de LOCTITE FORMETANCH, en remplacement du MASTI-JOINT.
