## SERVICES A LA CLIENTÈLE DÉPARTEMENT TECHNIQUE APRÈS-VENTE

### NOTE TECHNIQUE

N° 80-04 GX

GSA

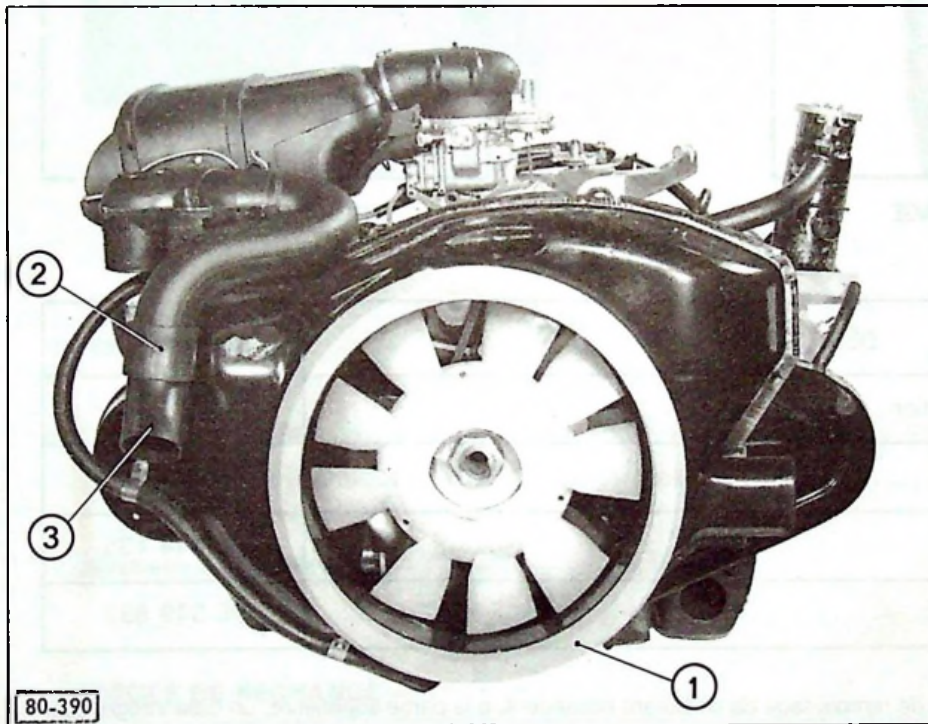
a) Depuis **Décembre 1979**, tous les moteurs accouplés à une boîte de vitesses convertisseur, sont équipés :

- d'un joint anti-recyclage **①** collé sur la buse d'entrée du collecteur d'air,
- d'une rallonge du tube d'aspiration de filtre à air, composée d'un raccord caoutchouc **②** et d'un tube en plastique **③**

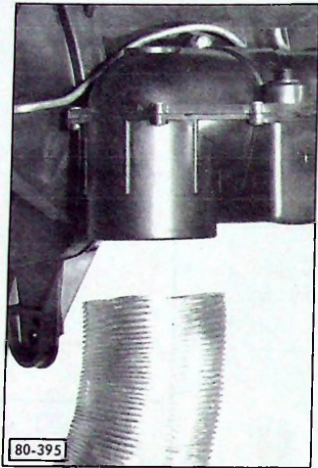
ANCIEN MONTAGE

b) Depuis **Janvier 1980**, les moteurs 1300 sont équipés d'un nouveau tube de liaison, prise air chaud à filtre à air, de section réduite.

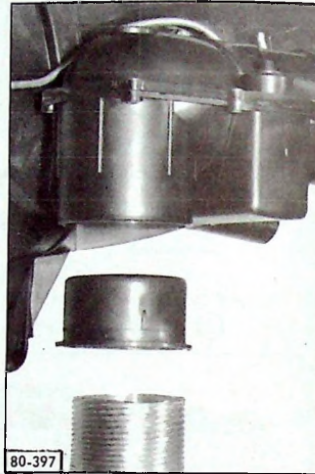
NOUVEAU MONTAGE

- réducteur dans la prise d'air chaud du régulateur,
- nouveau tube Westaflex de prise d'air chaud,
- boîtier sur collecteur avec prise d'air adaptée au nouveau tube.

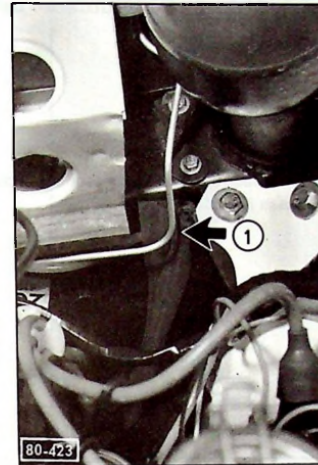
d) Depuis **Novembre 1979**, tous les véhicules sont équipés d'un profilé d'étanchéité ① entre la tôle du passage de roue avant gauche et l'essieu avant afin de compléter le dispositif anti-projection d'eau sur la tête d'allumeur.

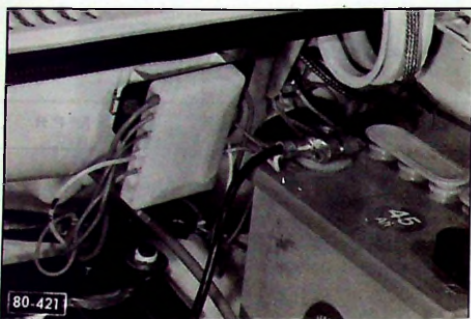
Depuis **Janvier 1980**, sur les véhicules type Allemagne de l'Ouest; depuis **Février 1980**, sur les autres types sauf ( Grande-Bretagne, Japon, Suède, Norvège X3 ), la boîte à fusibles est clipsée sur un support solide du collecteur d'air.

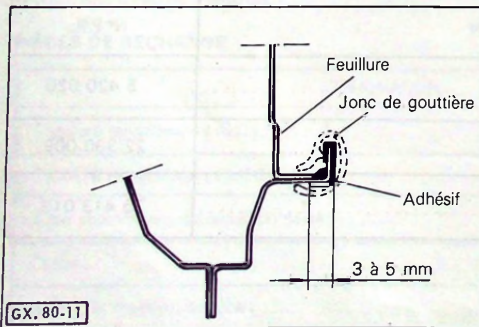
GX. 80-11

c) Depuis **Janvier 1980**, collage à l'arrière du véhicule, du jonc de gouttière de pavillon, par un adhésif double face de 20 mm de large sur 60 mm de long collé sur la gouttière à son extrémité arrière et suivant le croquis ci-contre.

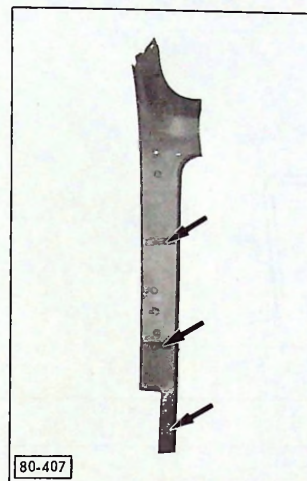
80-407

d) Depuis **Janvier 1980**, adjonction de cales en mousse, sur les garnitures des brancards de custode et de pieds arrière, afin d'éliminer les bruits provoqués par les vibrations.

Pour application de cette solution sur des véhicules non équipés voir Note d'Information 80-01 GX.

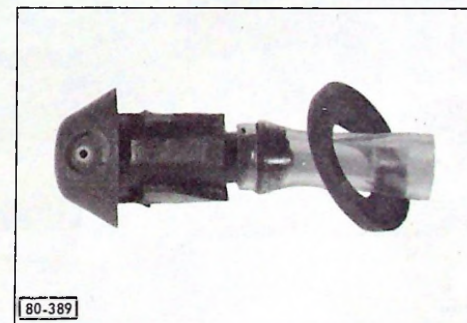
80-389

e) Depuis **Janvier 1980**, adjonction aux gicleurs de lave-glace avant, d'une embase caoutchouc afin de réaliser l'étanchéité entre gicleur et capot.

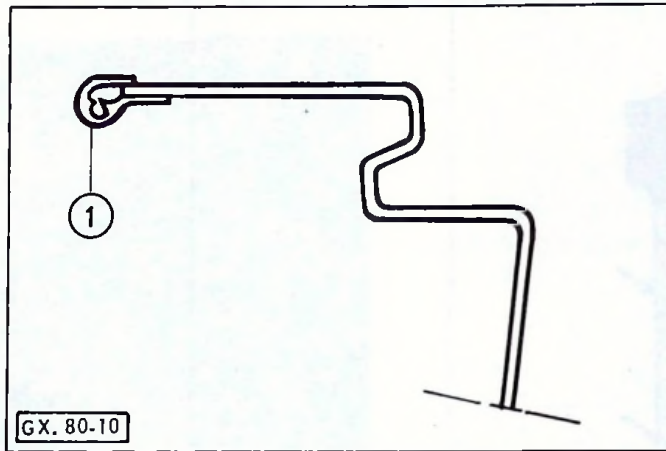
- f) Depuis **Janvier 1980**, sur les Breaks GSA, adjonction d'un profilé **①** de finition, à la partie supérieure du bouclier central de pare-chocs arrière.

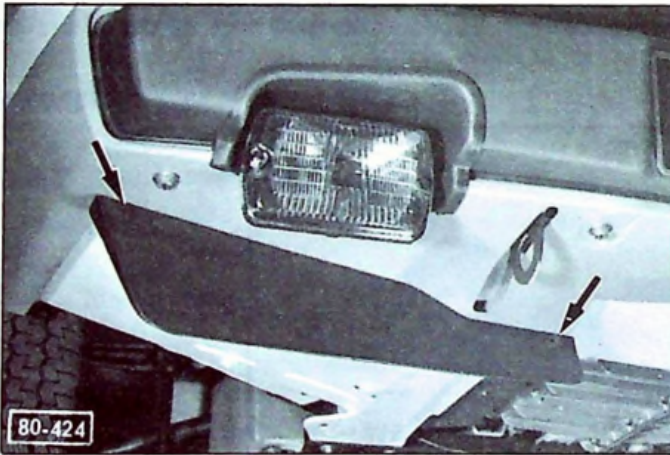
- g) Depuis **Février 1980**, nouvelle fixation des spoilers sur le bouclier de pare-chocs avant.  
Suppression de la vis de fixation centrale.

Nouveau spoiler sans trou de fixation centrale
