TEKNISK  
CIRKULÆRE

NR. 13 GX - 81  
DATO November 81  
REF. 81-98 TT - I.R.

GSA  
samt CX og VISA

Glas i sidespejl

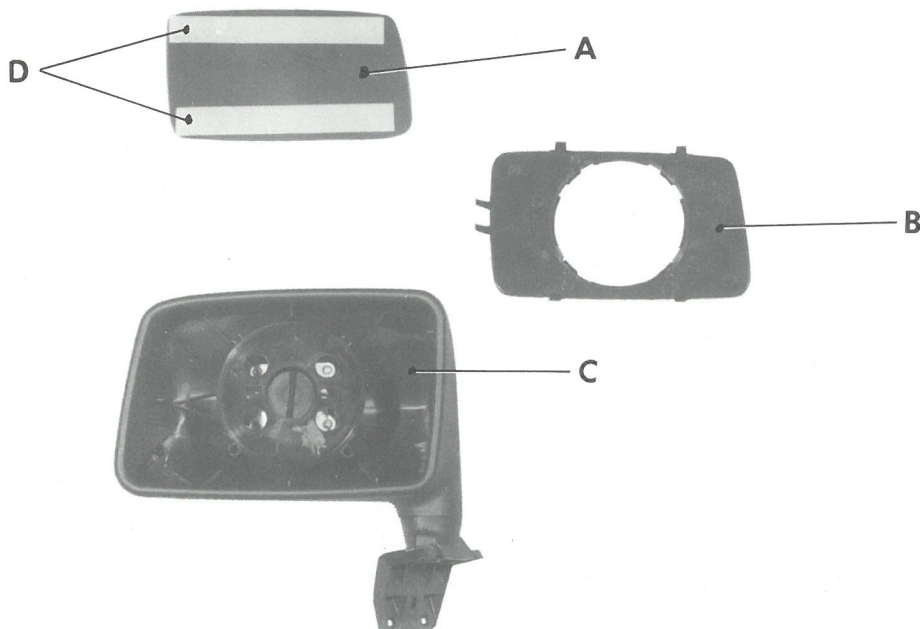
- FEJL : Knusning af spejl i forbindelse med udskiftning.
- ÅRSAG : Spejlet var pålimet spejlpladen, før denne blev sat på plads i huset.
- UDBEDRING : Anbring spejlpladen i selve huset, før spejlet limes på.
