NR. 5 GX - 80
DATO 1980-06-02
REF. 80-01 GX - NI

GSA
Alle Typer

REPARATIONS-
RÅD

- I - Benzintilførsel
- II - Karrosseri - færdigbearbejdning

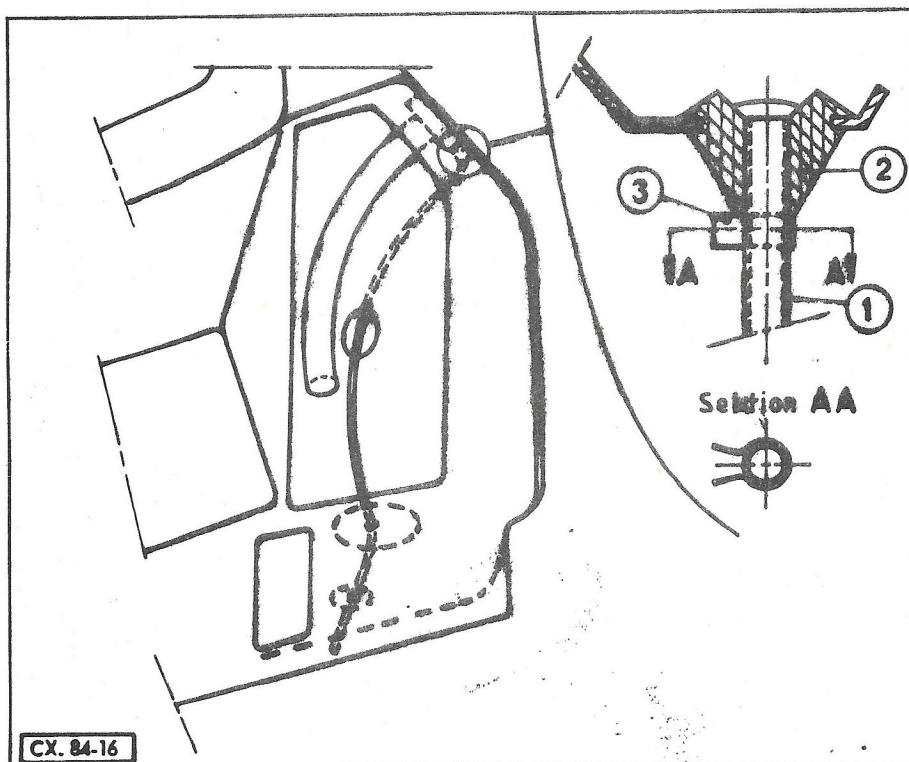
Det er muligt at montere en vand/benzin afløbsslange, ved benzinpåfyldningen, på modeller hvor dette ikke er udført i produktionen. Se nedenstående skitse.

- Fjern benzindækslet og tilprop påfyldningshullet. Bor et hul, $\varnothing = 10,5$ mm, i bunden af påfyldningshuset.
- Indfør en nylonlange (1) med en gummiring (2) samt en clips (3).
- Tryk på slangen og på ringen, for en rigtig placering.

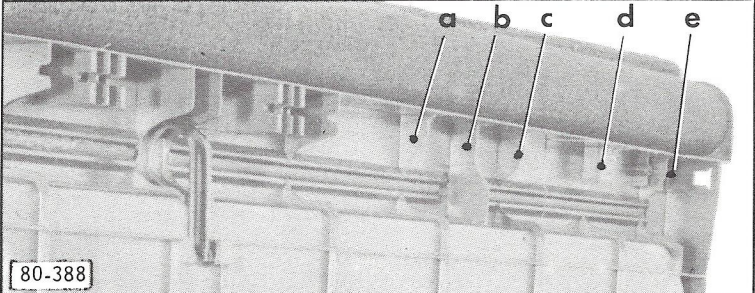
a) Baghylde: forskellige lyde

ÅRSAG	RÅD
<p>- Vibrationer i låsestængerne</p>	<p>1. mulighed: Bøj stængerne så disse sidder i spænd i styret <u>b</u> 2. mulighed: Fjern mellemstykkerne (a, b, c, d, e)</p>

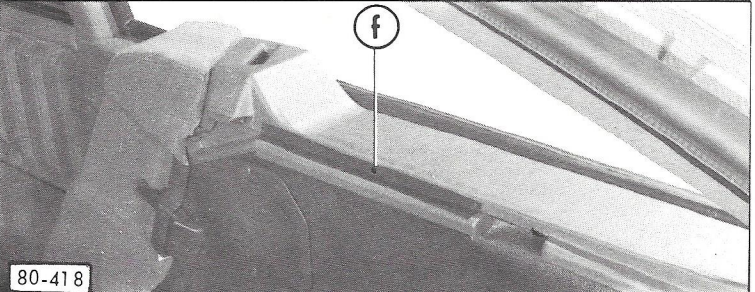
<p>80-418</p>
<p>- Knirken fra beklædning, monteret øverst på hjulkassen.</p>	<p>- Anbring et selvklæbende stykke stof (<u>g</u>) mellem hjulkassen og beklædningen.</p>

<p>80-388</p>
<p>- Vibrationer i rullehyldens fjedre.</p> <p>- Knirken fra kanten hvor hylden viler.</p>	<p>1. Udskiftning af rullehylden 2. Smør fjedrene og monter et stykke flexovertræk (anvendes til el-ledninger) over fjedrene, $\varnothing = 18$ mm længde 120 mm.</p> <p>- Montering af et selvklæbende stof (<u>f</u>) på kanten hvor hylden hviler.</p>

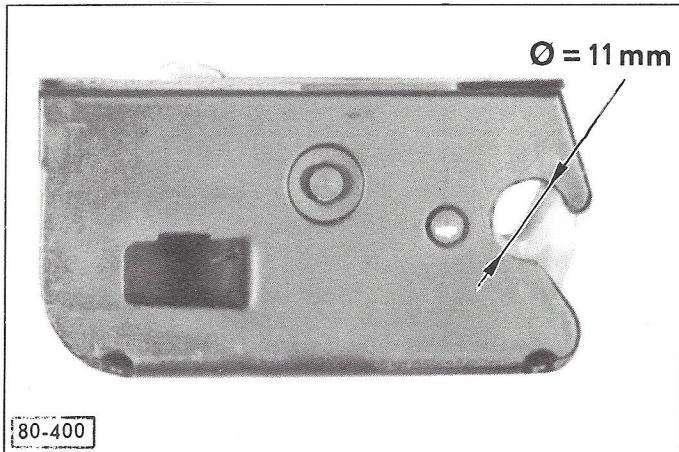
b) Bagklaplås:

Knirker grundet kontakt mellem låsehus og låseblik.

- Råd: Fil låseblikkets hus (med en rund fil), så hullet får en: $\varnothing = 11 \text{ mm}$ (se foto)

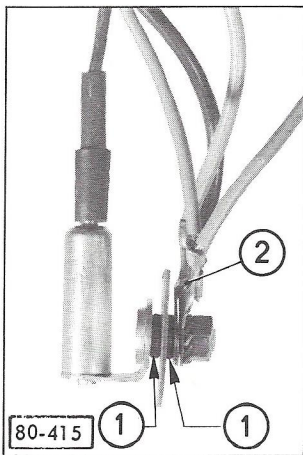
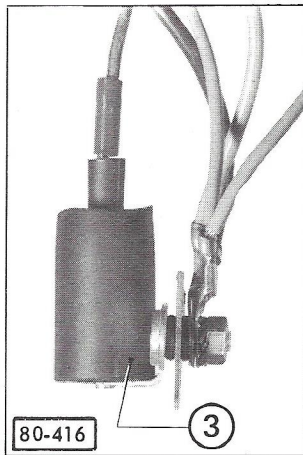
c) Bagagerummets lyskontakt:

Støj grundet vibration i kontaktens kugle.

- 1) Isoler kontakten fra konsollen ved hjælp af to gummiskiver (1).
- 2) Omlacer stelledningen (2) på møtriksiden.
- 3) Træk en gummiforing (3), ca 30 mm lang over kontakten.

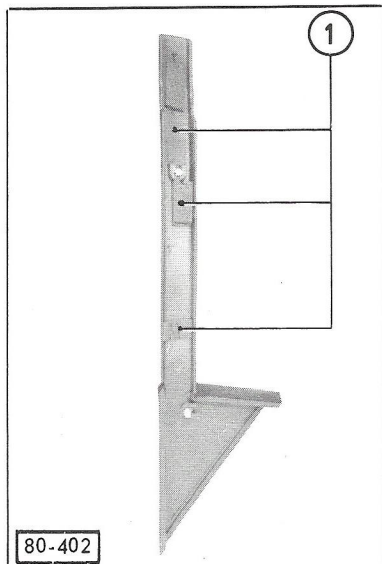
BEKLÆDNING VED BAGDØRS-STOLPE

e) Bageste beklædning på loft og sider:

- Knirker eller vibrerer.

Råd: Montering af skiver i skumplast (1) for at sætte beklædningen i spænd.

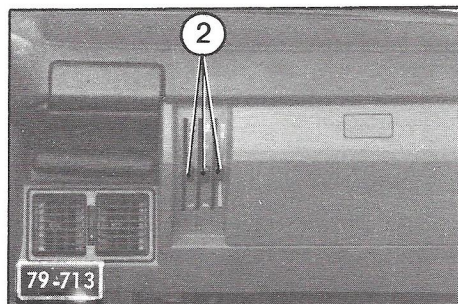
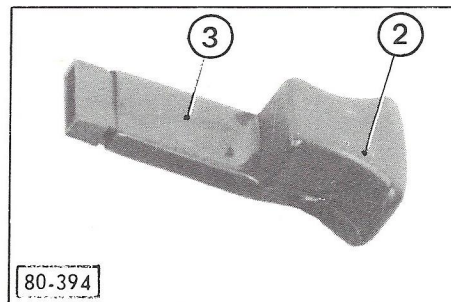
f) Betjeningsgreb for varme:

- vibrationer ved betjeningsgrebene (2).

Råd: Omrul sort isoleringsånd ved (3) på grebene (2).

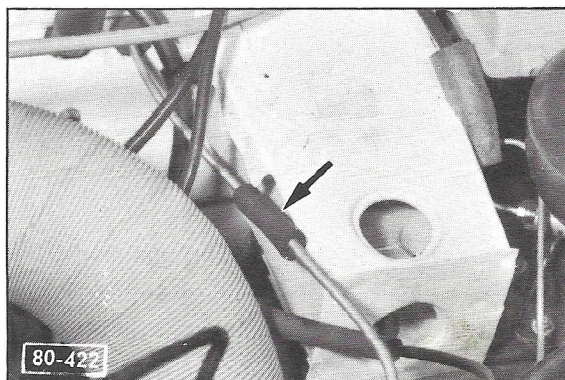
g) Choker:

- Vibration fra chokerkabel ved venstre forreste karrosserihorn.

Råd: Anbring en gummiforing på koblet ved (→) (min. 80 mm lang).

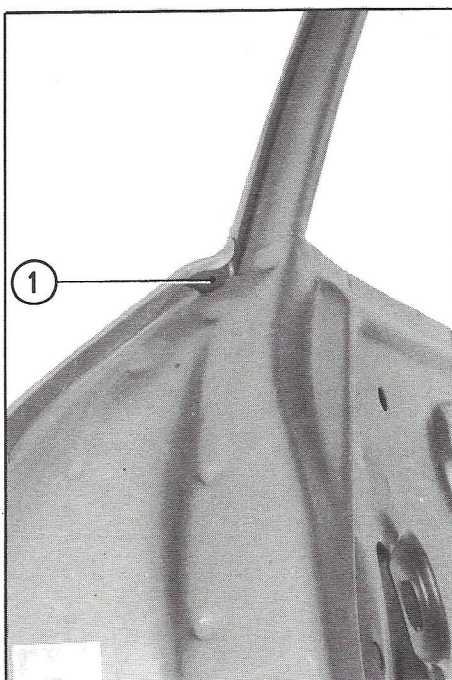
h) Fordøre:

- Vindstøj

- 1) Sikke at tætningspakningen i rudeindramningen er korrekt monteret.
- 2) Sikke at den øverste del af forskærmen ikke ligger dybere end fordørspladen.
- 3) Fyld evt. mastic i dørpanelets sammenføjning ved (1) ved rudeindramningen.

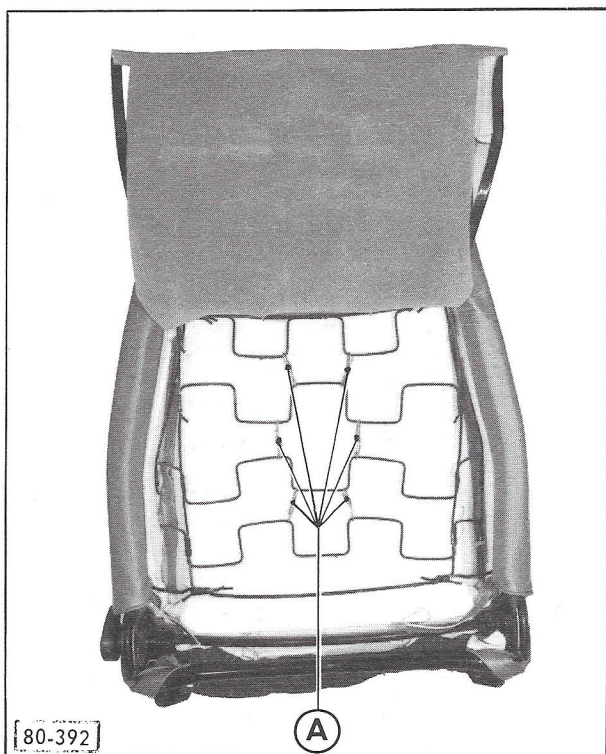
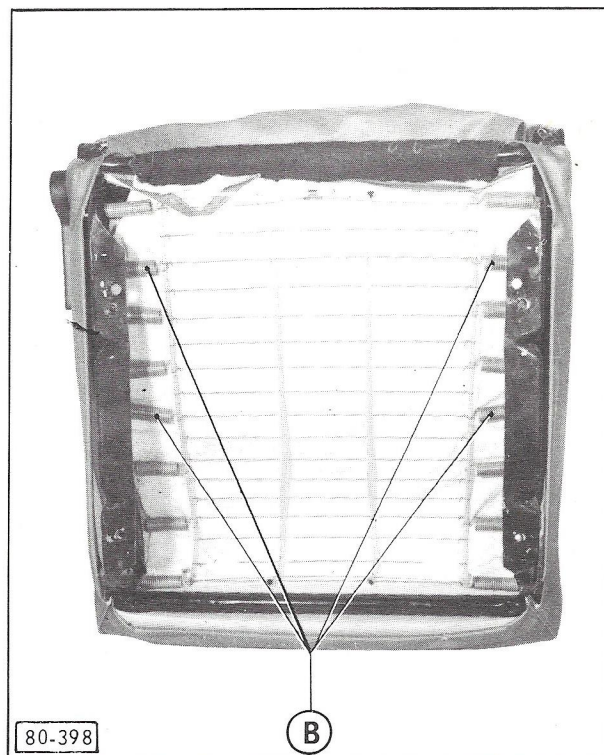
1) Forsæder:

- Sammensynkning af sædet og ryglænet.

- Forøg fjederspændingen.

- Afmonter stolen.
- Afmonter det bageste af ryglænsbeklædning.
- Selvfremstillede ståltrådkroge monteres ved (A).
- Monter fire fjedre (B) mellem stolstel og sædebund.
- Saml og monter.
